INFORME DE AUDITORÍA

1. OBJETO DE LA AUDITORÍA

Gestión llevada adelante a fin de cumplimentar las recomendaciones de la Actuación N° 105/02 AGN y de la gestión de la intervención en lo referido a la preservación del ambiente tanto en el área del yacimiento como en la del complejo ferropuerto (Río Turbio-Punta Loyola).

Período auditado: junio de 2002 a julio de 2007.

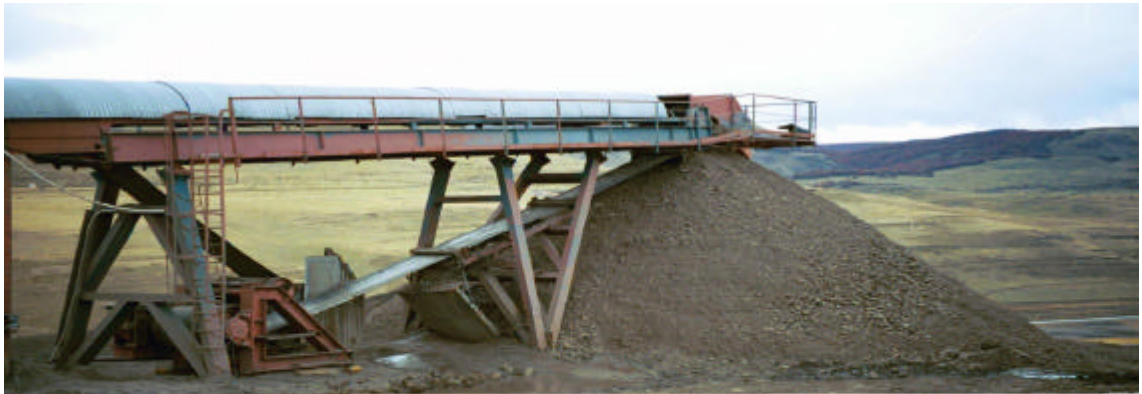
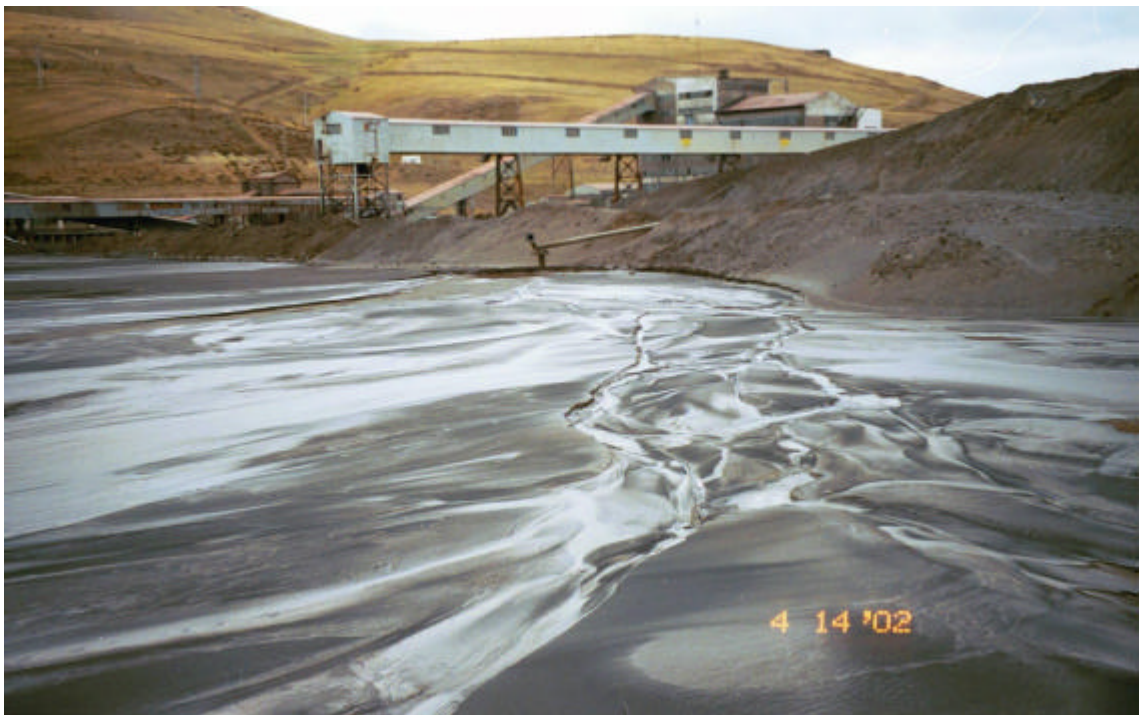
El estéril de la primera etapa es evacuado de la Planta Depuradora mediante cinta transportadora a la pila de estéril donde se acopia.

Cinta transportadora de estéril (año 2007).

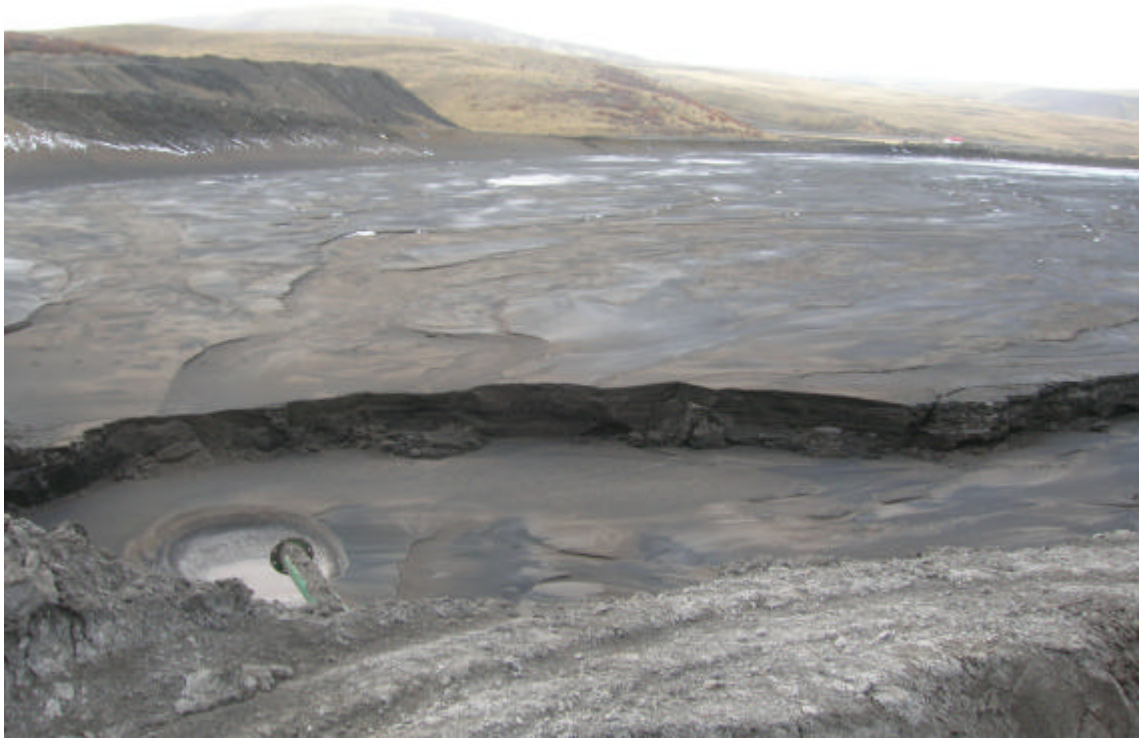
Estado de la pileta de lodos en la auditoría anterior (año 2002).

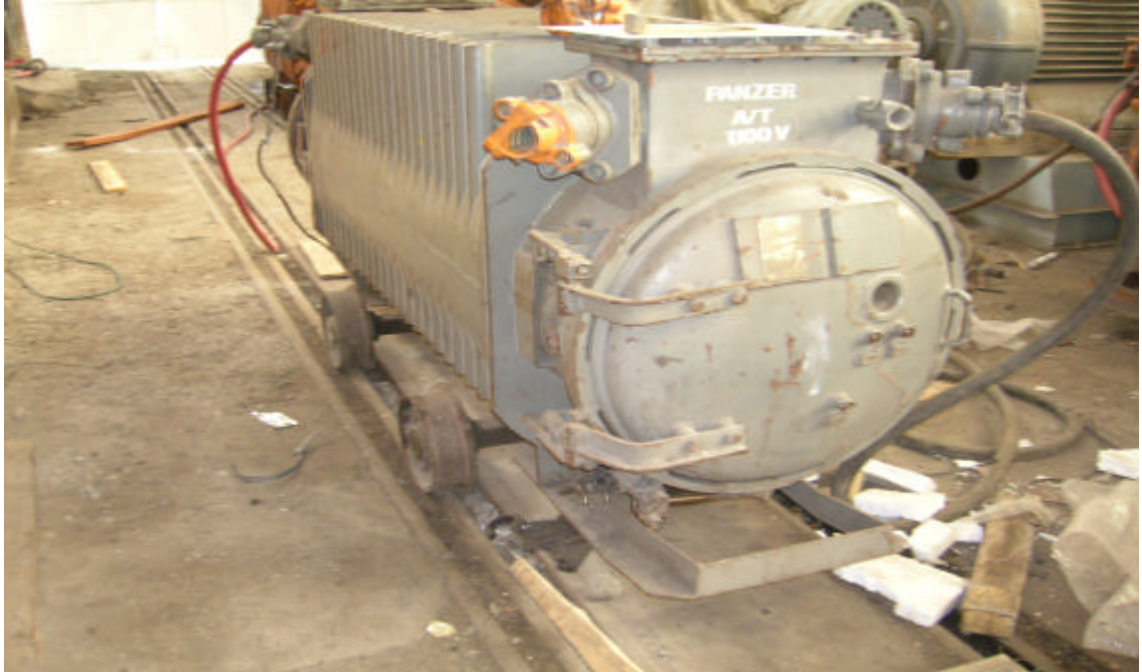
Si bien se delimitó un espacio para los residuos metálicos, es de destacar que se notan algunos avances respecto de la visita anterior, pero sin resolver el problema. Entre la chatarra de mayor volumen se pueden mencionar: vehículos de todo tipo, maquinaria ferroviaria, arcos de soporte de interior mina, transformadores sin indicación del aceite usado y/o si aún lo contienen.

4.5. La dispersión de equipos y materiales varios (automotores, vagones, vagonetas, locomotoras, arcos metálicos, transformadores) además de generar impactos visuales, corren el riesgo de lixiviar y como consecuencia, contaminar suelos y napas freáticas.

Chatarra en la Ciudad de Río Gallegos. Año 2002 y 2007.

6.5. Clasificar y centralizar la chatarra dispersa a fin de poder realizar la venta y/o disposición final de la misma.
